Komplexní sanace památkově chráněného objektu

Obytný soubor Kejřův Mlýn v Praze 9 je koncipován jako uzavřený kondominium sedmi obytných domů, z nichž dva jsou původní a pět ostatních patří do nové výstavby. Památkově chráněný objekt 05, který sloužil jako mlýn, později pravděpodobně jako sklad a technologický prostor pro turbínu, byl ze strany náhonu zaplaven ze dvou stran tlakovou vodou, která vnikala do suterénu a způsobovala škody a destrukci v celém objektu. Plášť budovy vykazoval stopy statických poruch a trhlin.

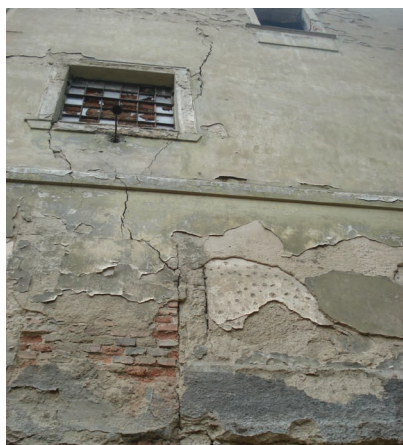
Památkově chráněný objekt 05 – původní stav

Plášť vykazoval statické poruchy

V 1. PP byly svislé nosné konstrukce porušeny vodou a zcela jí nasyceny. Vlivem vyplavení pojiva působilo zdivo jako rovnánina. Výpočtová pevnost byla odhadnuta na 1,0 MPa. Porušené byly jak cihelné pilíře, tak obvodové smíšené a kamenné zdivo. Stěny byly zdegradovány solemi a prosakující vlhkostí, kombinovanou s tlakovou vodou, kterou způsobovala kolísající hladina spodní vody.

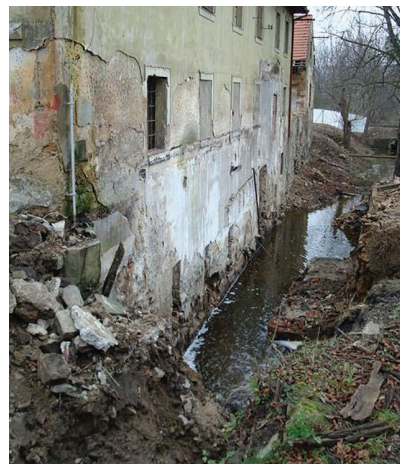
Zvýšená hladina spodní vody

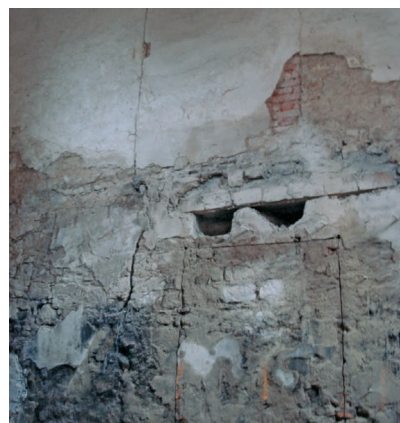
Zdegradované povrchy stěn vlhkostí a solemi v 1.PP

Vzhledem k využití prostor a riziku vysoké kondenzační vlhkosti byl v suterénu na obvodových stěnách přiléhajících k zemině použit třívrstvý systém tepelně-izolační sanační omítky BAUREX WTA se síranovzdorným cementem a plnivem KPL splňující parametry WTA. Tyto omítky se provedly až do výšky stropu v kombinaci s vnitřní izolací proti tlakové vodě s odolností proti solím – systém BORNIT SB1+SB3 a krystalickou hydroizolací Sikkaton-B do úrovně 2 m od čisté podlahy. Od této úrovně po úroveň strou se provedl systém Rozdělovače vody.

Hydroizolace se provedla na vyrovnávací cementový podklad s rabičkou min. tl. 30mm. Tento systém umožňuje sjednotit původní omítky v uvedeném prostoru s omítkami sanačními jednotným minerálním vápenným štukem! Sanační omítka je tak bezpečnější proti solím a má výrazně delší životnost.

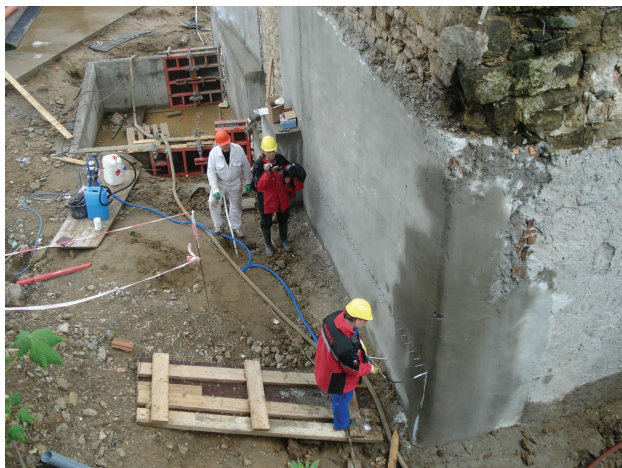
Provádění tlakové injektáže akrylátgely

U objektu 05 se provedla na stávajících stěnách v 1.PP dodatečná izolace formou chemické injektáže na bázi akryl gelů z důvodu velmi vysoké nasycenosti zdiva vodou. Vrtý o průměru 14mm se osadily injektory, kterými se provedlo homogenní napouštění materiálových struktur za použití strojně vytvořeného tlaku. Akryl gel, blížící se vodě svojí viskozitou, se dostal do všech pórů zdiva a v regulované závislosti na čase se změnil v pružný sourodý gel, který má za následek vytvoření dodatečné hydroizolační – vodonepropustné clony, která zabraňuje vztlínání kapilární vlhkosti a průniku tlakové vody do takto ošetřeného zdiva.

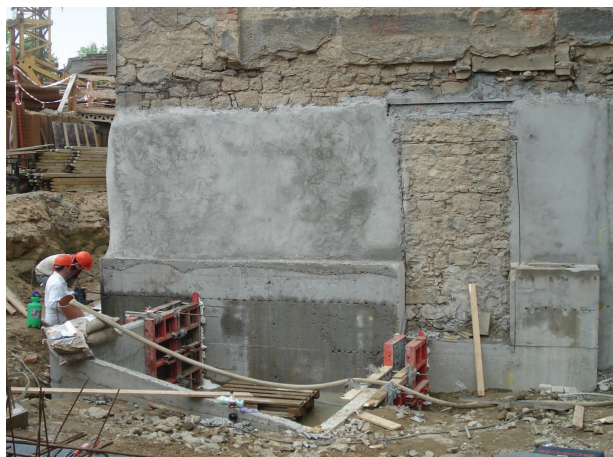
Příprava pro hydroizolační sendvič

Vnější dodatečná svislá hydroizolace byla provedena z vnějšího líce přístupných obvodových stěn, kde se odkopal terén po úroveň základové spáry. Stávající zdivo se očistilo a vyspravilo cementovou maltou. Do podkladu se zabudovalo rabičové pletivo. Na tento podklad se do úrovně 1 metru nad hladinu spodní vody (do úrovně terénu) provedl krystalizační nátěr Sikkaton B v množství 1,5 kg/m², na který se nejdříve po 5 dnech provedla bežešvá svislá modifikovaná bitumenová stěrková izolace BORNIT 1K v tl. 6 mm s vloženou perlínkou. Ta byla ochráněna

pomocí přiložených desek polystyrénu Dekperimetr tl 30mm.
