Sanace vlhkého zdiva při rekonstrukci památkově chráněného objektu v Třebíči

Projekt EA Hotel Joseph1699, rekonstrukce památkově chráněného objektu bývalého chudobince, řešil nedostatek kvalitních ubytovacích kapacit v městské památkové zóně – židovské čtvrti v Třebíči. Před sedmi lety byla celá tato čtvrť zařazena do seznamu památek kulturního dědictví UNESCO. Rekonstrukce začala na podzim roku 2008 a byla dokončena v červnu 2010.

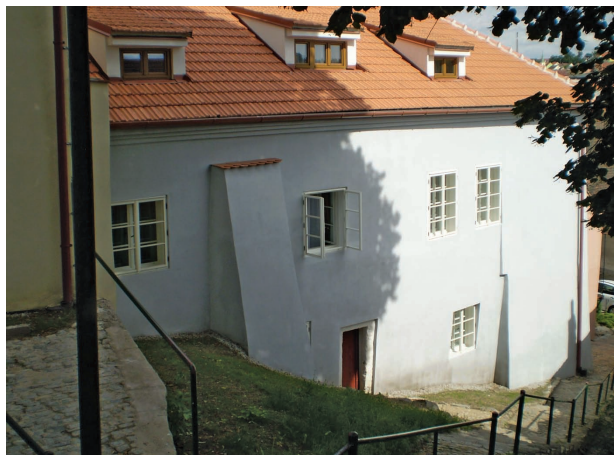
Část objektu – pohled ze západu před a po rekonstrukci
