Povrchové úpravy sanačních omítek

Staré domy je třeba rekonstruovat s ohledem na jejich historii; je důležité zachovat jejich původní ráz a historickou atmosféru. V případě, že je nutné řešit příliš velkou vlhkost jejich zdiva, se často používají netradiční povrchové úpravy.

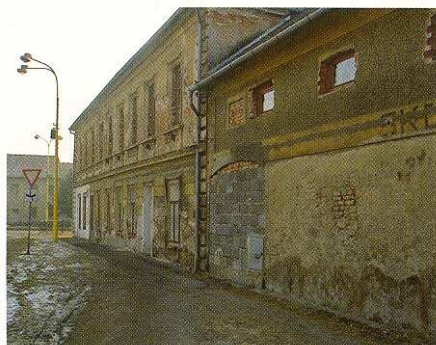
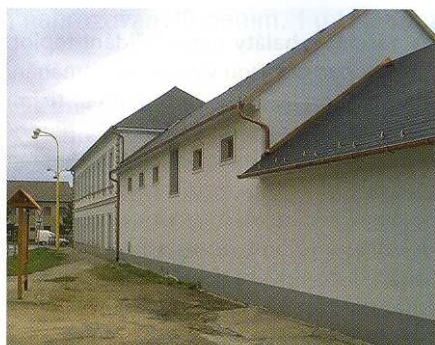
Obr. 1 Objekt v Tlumačově před sanací a po sanaci

Na obrázcích je vidět stav před a po rekonstrukci objektu v Tlumačově. Sanační omítky do 1,5 m byly sjednocovány s klasickými omítkami minerální tenkovrstvou šlechtěnou omítkou. Původní reliéf byl proveden lepenou bosáží.

Některé sanační systémy jsou postaveny právě na tom, že se obě odlišné vrstvy sjednotí jedním jakýmkoliv minerálním štukem, který neobsahuje anorganické příměsi, a vznikne tak bezpřechodový spoj (obr. 1).

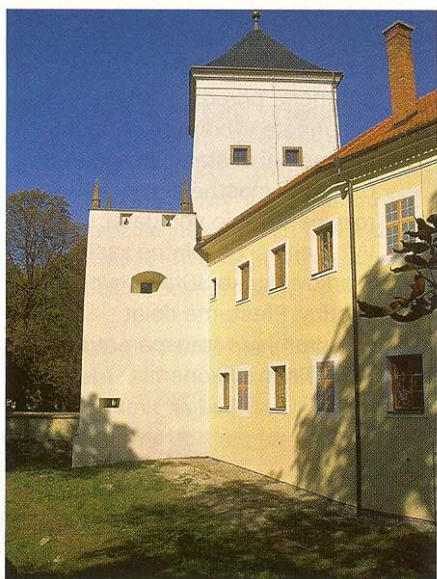
Obr. 2 Sgrafita na zámku Bystřice pod Hostýnem po aplikaci sanačních omítek (Baurex SMS)

Na zámku Bystřice pod Hostýnem se realizovala sanace pláště speciální sanační omítkou, na kterou se prováděl minerální vápenný štuk. Do něj se restaurátorským způsobem provedla falešná okna pomocí sgrafita (obr. 2).

Nejdříve se provedl podhoz jednovrstvou sanační omítkou Baurex SMS, pod který se aplikoval ochranný nástřík proti solím Hydrofobizér. Jakmile byl podklad vyrovnán, namíchala se pomocí přírodního pigmentu probarvovaná sanační omítkou Baurex SMS, která se aplikovala na podklad v tloušťce 2,5 cm. Po časové prodlevě 21 dní se na tuto plochu nanosil minerální vápenný štuk, který byl po zaschnutí proškrobán do požadovaných obrazců.

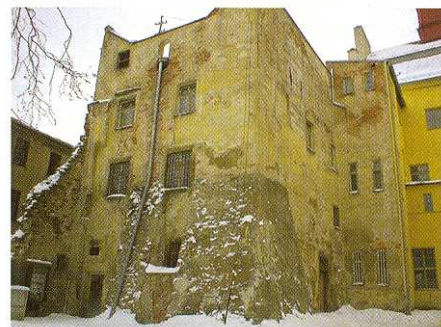
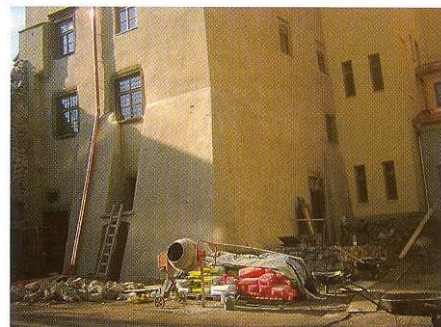
Obr. 3 Detail poškozeného pláště kaple jihlavské radnice a pohled na plášť radnice po aplikaci sanačních probarvovaných omítek (Baurex SMS)

Zajímavým způsobem se řešila vnitřní i venkovní sanace jihlavské radnice. Vnitřní plochy objektu, na kterých jsou aplikovány sanační omítky, byly sjednoceny minerálním vápenným štukem. Exteriér se však řešil netradičně. Většinou se nejdříve aplikuje sanační omítkou a následně je provedena taková povrchová úprava, která má $S_d > 0,2$ m. V tomto případě se barevnost fasády zabudovala do struktury omítky. Požadavkem investora a pracovníků památkové péče

bylo sjednotit tři rozdílné povrchy bez přechodů mezi sanačními, novými a původními omítkami. Probarvované omítky, které vznikly, zachovaly původní ráz a napojení jednotlivých vrstev bylo prakticky nepatrné, jak je vidět na obr. 3. Pokud je nutné, jako v tomto případě, sanovat vlhké zdivo a provést netradiční řešení povrchu, je důležité volit a kombinovat jednotlivé skladby sanačních systémů ve vztahu ke komplexní sanaci vlhkého zdiva. Aby netradiční povrchy sanačních omítek byly spolehlivé a nehavarovaly, je nutné vybrat správnou metodu pro odstranění příčin vlhkosti. Jenom za těchto podmínek je možné na netradiční povrchy sanovaných ploch poskytnout garance.
