## Specifika sanace v prostředí s vysokou hladinou spodních vod

Stávající podchod pro pěší v železniční stanici Řečany nad Labem je z roku 1952. Je tvořen uzavřenou konstrukcí. Světlost podchodu je 3,53 m, světlá výška 2,28 m a délka 31,5 m. Dno a strop tvoří železobetonové desky, stěny jsou z masivního betonu. Podchod byl ve velmi špatném stavebně-technickém stavu. Zjištěná kvalita betonu taktéž nebyla dobrá. Na podlaze podchodu byl dřevěný trámový rošt, na kterém byly volně položeny prefabrikované železobetonové desky. Podlaha jimi byla zvýšena nad úroveň hladiny vody, která zde stála prakticky po celý rok. Podle inženýrsko-geologického průzkumu objekt stojí převážně na písčitém jílů a středně zrnitém vlhkém písku.

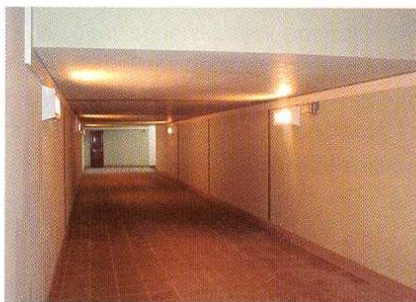
Podchod po opravě

Objekt je v provozu již dva roky a na opravených konstrukcích nejsou patrné téměř žádné vady. Podlaha podchodu je po celý rok suchá, neobjevují se ani lokální průsaky.
